Voldgift sagsnr.: A-9914
Sagens parter: H/F Carl Nilsens Minde (CNM) – ACTING – HOFMANN
Dato: 20.05.2020
Udarbejdet af: Brian Rasmussen
Til: Sagens parter

Emne: SKØNSERKLÆRING

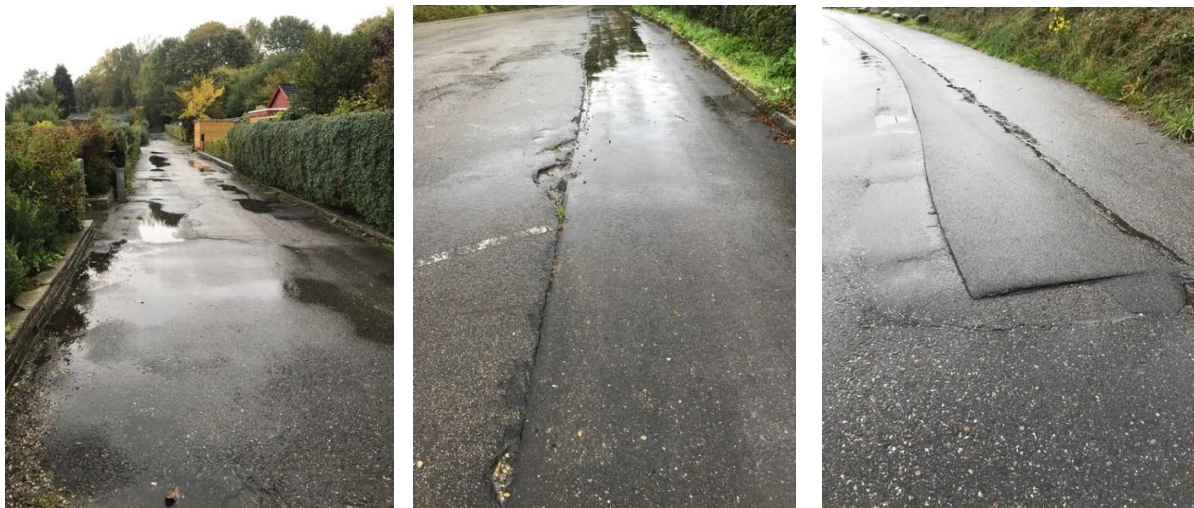
Eksempler på belægninger. Billeder fra hhv. Violvej og Syrenvej ved Æblevej (mod Motorvej, ring 3)

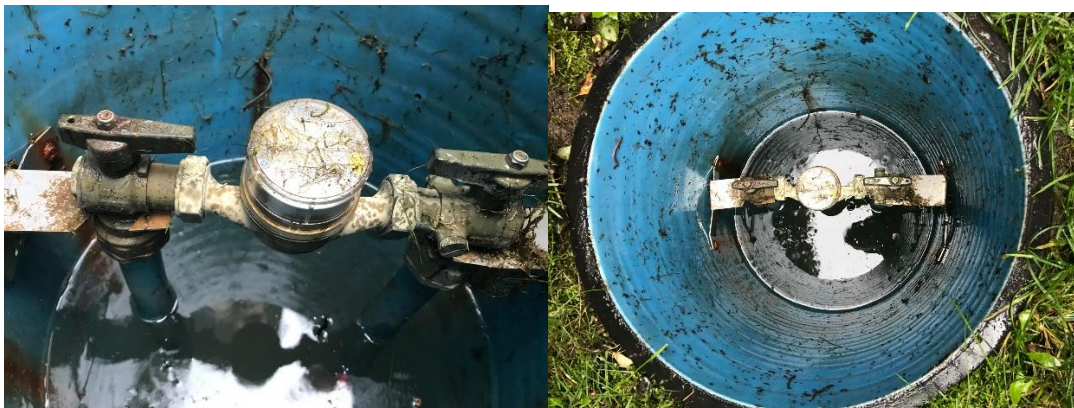
Eksempel på vandmålerbrønd.

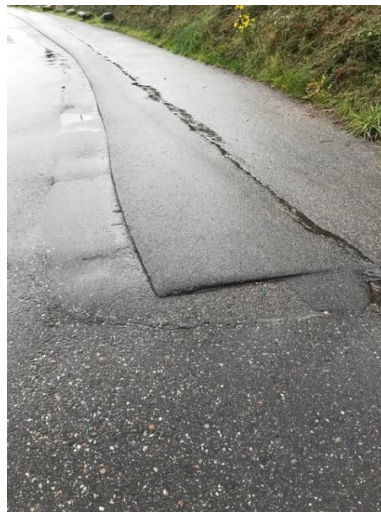
Høj kant/spring imellem ny og gammel asfalt.

I forbindelse med gravning i afsalterede arealer gælder det bl.a. jf. branchens normale retningslinjer (vejregler og brancheanvisninger) at asfalt skal skæres, så der er min. 50mm intakt, synlig fri banket af bærelaget. Følges dette, og skæres/opbrydes den gamle korrekt, ses de ovenfor viste brud i den gamle asfalt normalt ikke.

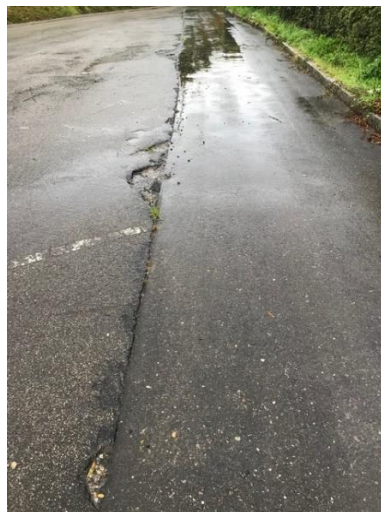
Høj kant og brudområder i gammel asfalt.

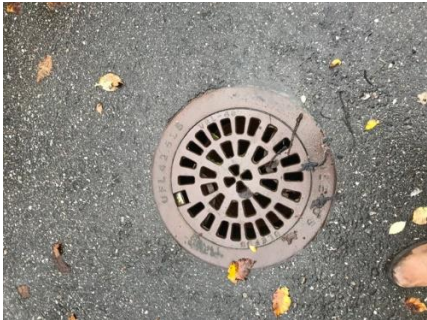
<p>Åbent dæksel som leder vejvand til kloak.</p> <p>Sagsmaterialet indeholder ikke en beskrivelse af faskinesystemer, hvorfor denne del af spørgsmålet ikke kan besvares.</p>

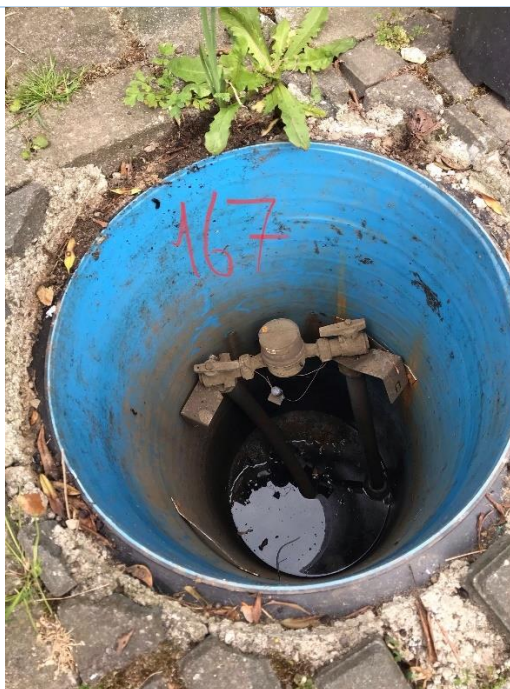
Billedet ovenfor viser eksempel på vandmålerbrønd med vand i bunden + en vandmåler der har stået under vand/mudder samt beslag der ikke er korrekt monteret/fastholdt i beslag. Endvidere ses rustdannelse på brøndvæg ved bolte. (billede er fra have 167)

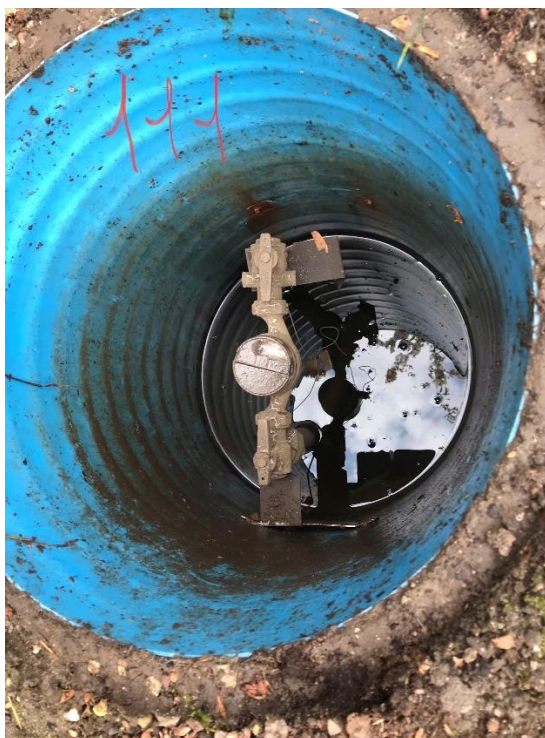
Billedet viser beslag der er knækket, og rustne bolte. (fra have 111)
